2 構造

水道用急速空気弁の構造（呼び径 25 2種）を下図に示します。

3 分解

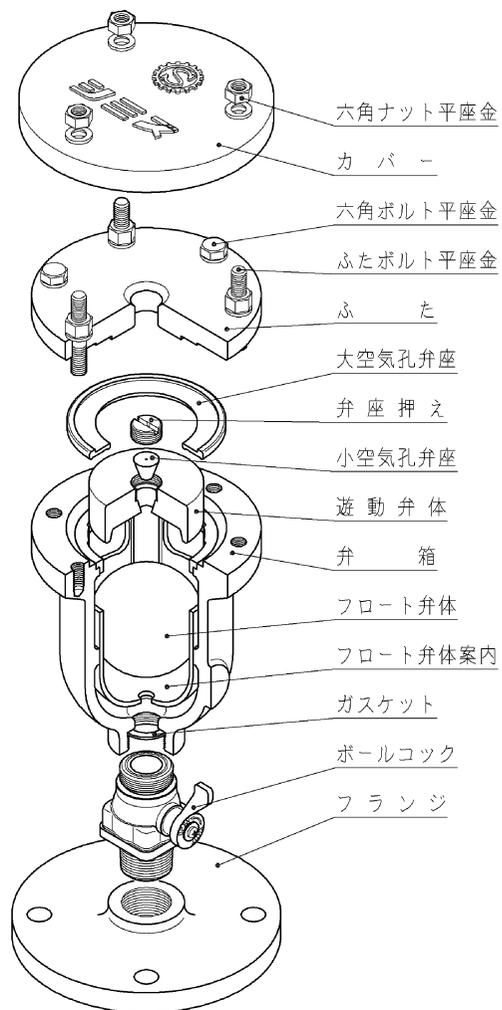
呼び径 13~25

※呼び径 13・20 は規格外品です。

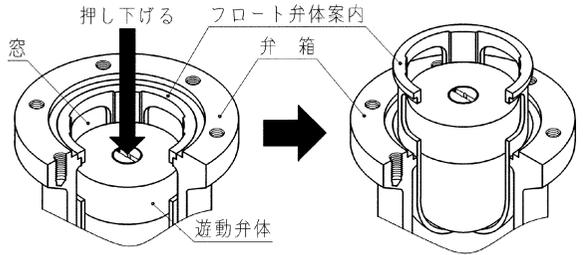
| 順 | 分解要領 | 備考 |
|---|---|--|
| 5 | <p>フロート弁体案内を弁箱から抜き出す。</p> | <p>※遊動弁体を押し下げるとフロート弁体案内に窓がありますのでそれを利用して容易に抜き出すことができます。この時こじれないように真上に抜き出してください。</p> <p>※弁箱内の腐食等で容易に抜けない場合があります。</p> |

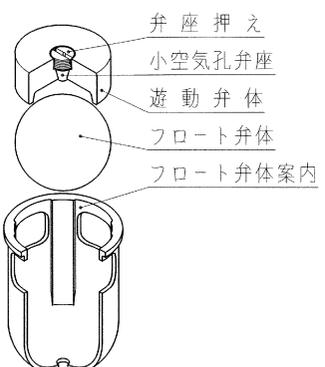
| 順 | 分解要領 | 備考 |
|---|---|--|
| 6 | <p>フロート弁体案内に遊動弁体一式（小空気孔弁座・弁座押え含む）とフロート弁体が収まっていますので取り出す。</p> | <p>注) 取り出した部品に異常がある場合は、必要に応じて取替えを行ってください。</p> |

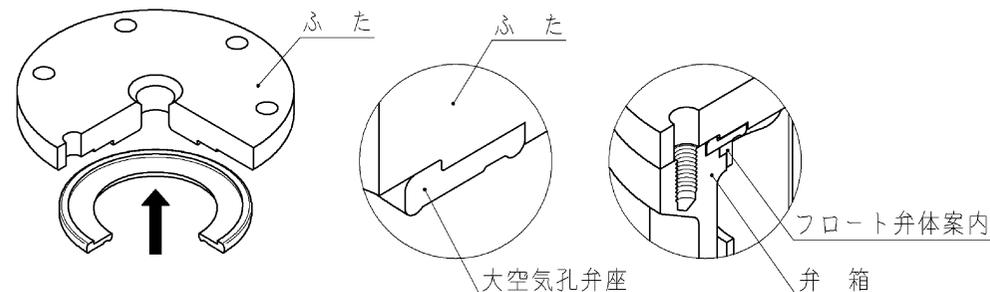
- 部品に異常がないことを確認してから組立を行ってください。
- 組立は分解手順の逆にふたの取り付けまで行ってください。

注) まず板状の大空気孔弁座の向きに注意し、ふたの段落部に預け、その後弁箱の段落部へ収める感じで取付けてください。
