本製品は、東京都水道局様 水道用配管材料仕様書に基づいて製作しています。

玉押器対応型急速空気弁 SAT 形の構造を下图に示します。

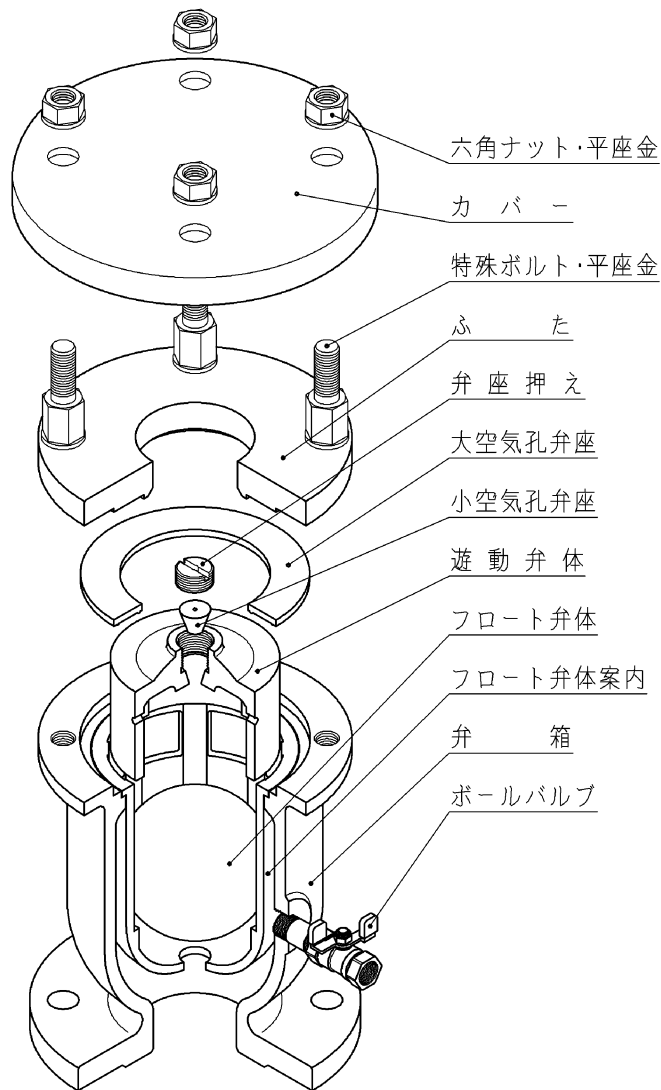
※本図は呼び径 75 2 種を示します。

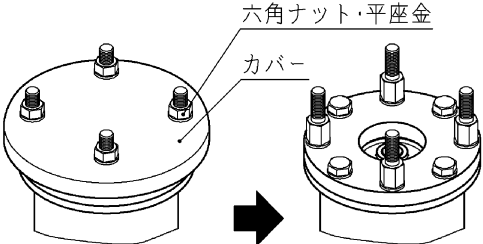
注) 補修弁が設置されていない場合、通水したまま分解作業が行えませんので注意してください。
2	スパナ(呼び24mm)などを使って六角ナットをゆるめ、カバーをははずす。

注) ナットと平座金は、落下・紛失させないように注意してください。
3	スパナ(呼び24mm)などを使って特殊ボルト・六角ボルトを徐々にゆるめる。

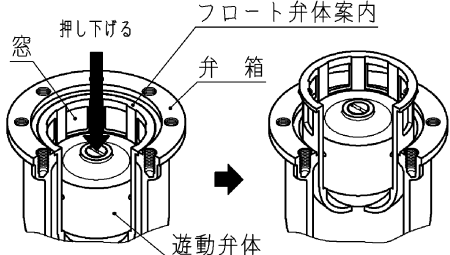
順	分解要領	備考
5	<p>フロート弁体案内を弁箱から抜き出す。</p>

<p>※遊動弁体を押し下げるとフロート弁体案内に窓がありますのでそれを利用して容易に抜き出すことができます。この時こじれないように真上に抜き出してください。</p> <p>※弁箱内の腐食等で容易に抜けない場合があります。</p>
6	<p>フロート弁体案内に遊動弁体一式（小空気孔弁座・弁座押え含む）とフロート弁体が収まっているので取り出す。</p>

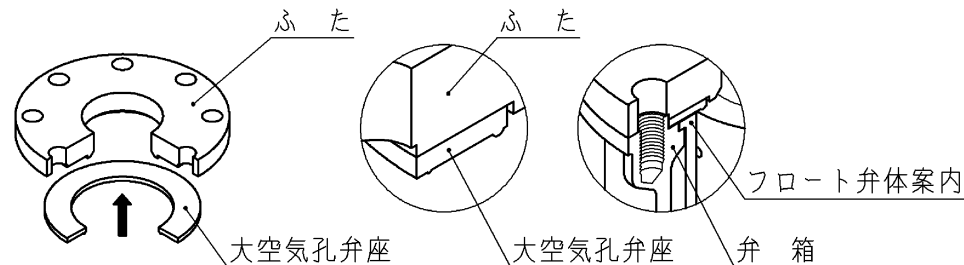
- 部品に異常がないことを確認してから組立を行ってください。
- 組立は分解手順の逆にふたの取り付けまで行ってください。

注) まず板状の大空気孔弁座の向きに注意し、ふたの段落部に預け、その後弁箱の段落部へ収める感じで取付けてください。
